**Rehabilitación energética integral en el barrio de Zaramaga, Vitoria-Gasteiz**

# RENOVARSE PARA VIVIR MUCHO MEJOR

**REHABILITACIÓN ENERGÉTICA INTEGRAL DEL BLOQUE DE 30 VIVIENDAS EN EL BARRIO DE ZARAMAGA, VITORIA-GASTEIZ**

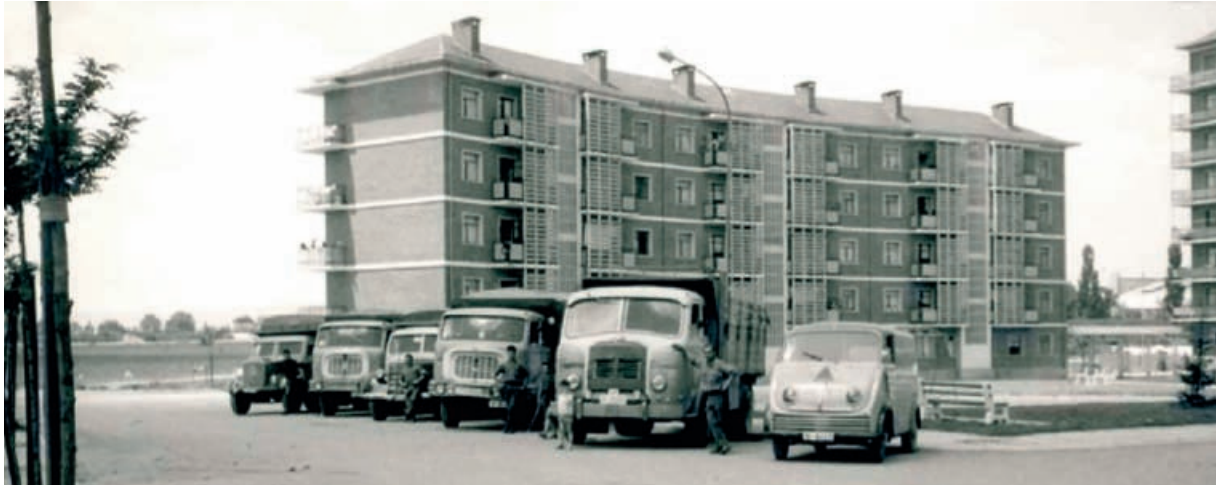
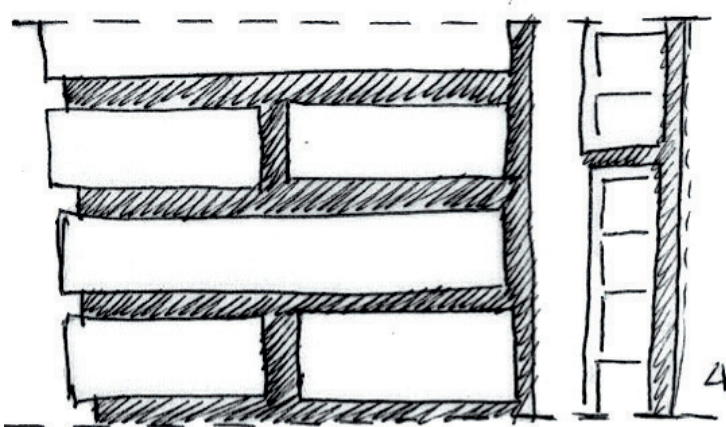
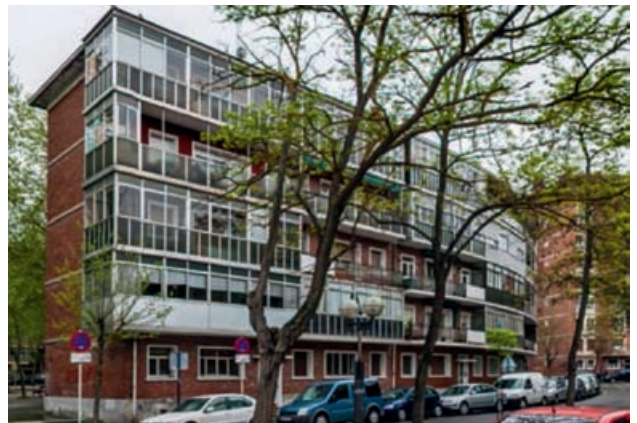
**HISTORIA**

A la izquierda, imagen del bloque en los años sesenta, donde se observa que las viviendas se construyen sin aislamiento. Abajo, junto al croquis de los responsables del proyecto, el edificio antes de la rehabilitación. A la derecha, después de la intervención.

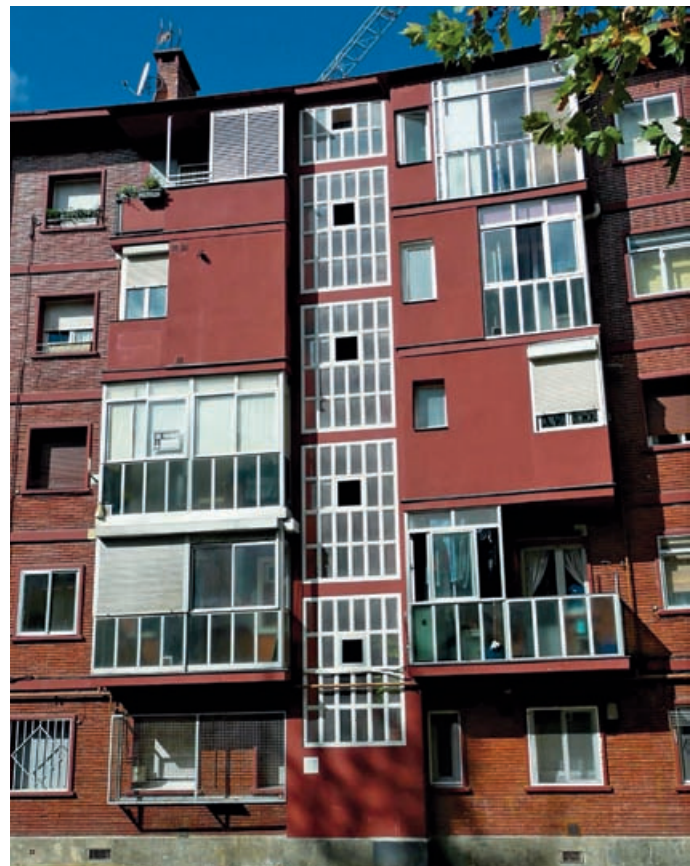
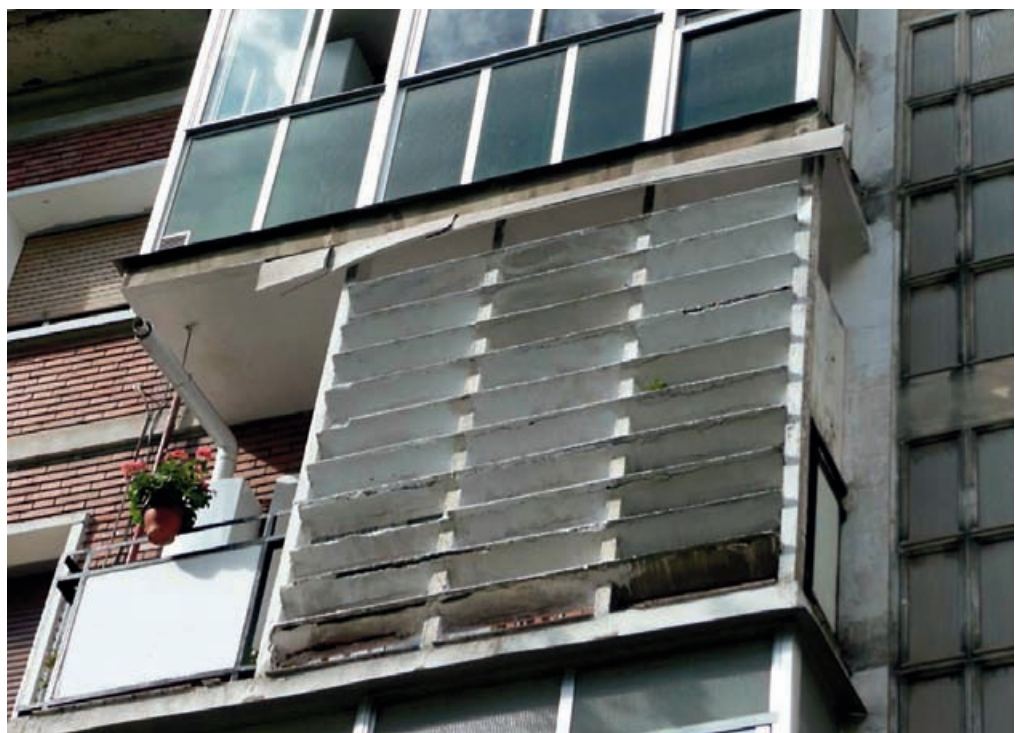
**ESTADO PREVIO**

viviendas han sufrido muchas intervenciones parciales sin rigor arquitectónico. Lo más llamativo es la ocupación aleatoria de las terrazas, con miradores de aluminio con distintos acabados y composiciones. En otros casos, se ha cerrado la parte volada con obra de fábrica y alguno de estos espacios está calefactado y unido directamente al resto de la vivienda. Estas situaciones, que se repiten y forman parte del programa rehabilitador, deben respetarse en la medida de lo posible y resolver térmica y estéticamente. Asimismo, todas las acometidas y elementos añadidos como antenas, aparatos, toldos etc., se deben reflejar para resolver, y legalizar en su caso, a lo largo del proyecto de rehabilitación energética.

Arriba, la fachada este con las alteraciones sufridas a lo largo del tiempo. A la derecha, balcón y celosía originales.

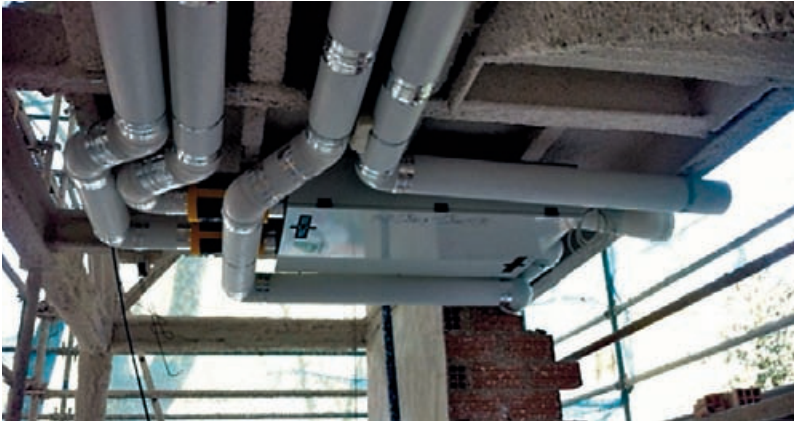
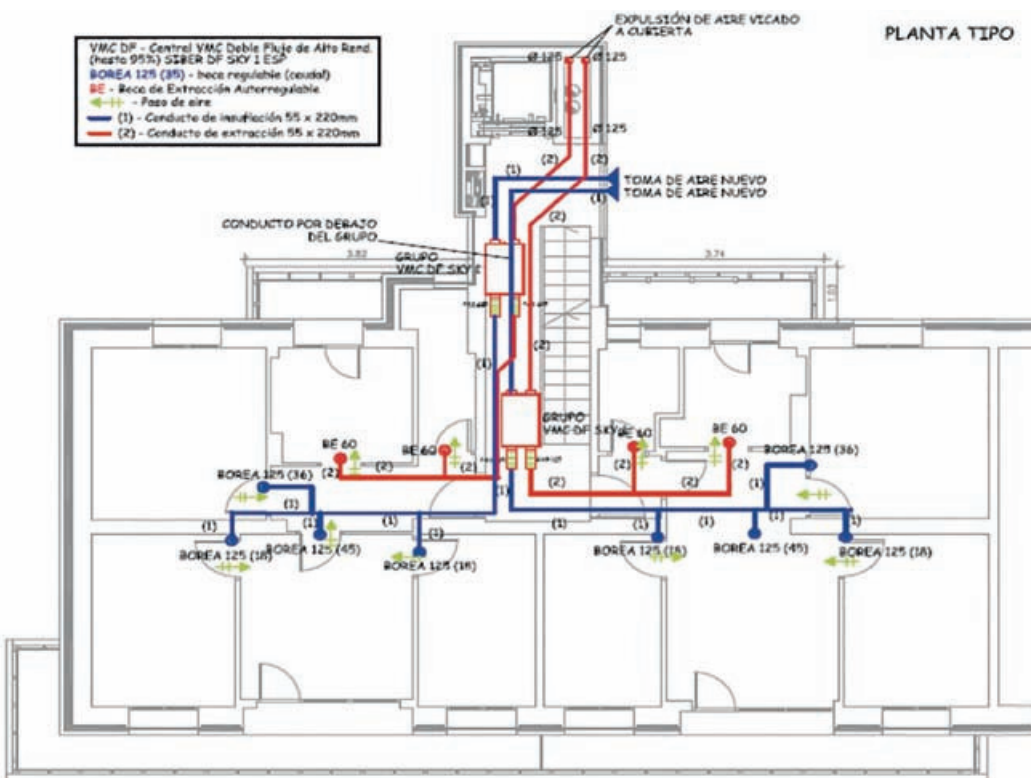
**VENTILACIÓN**

Sobre estas líneas, esquema del sistema de ventilación con recuperación de calor. Arriba, imagen tomada durante la instalación del sistema de ventilación.

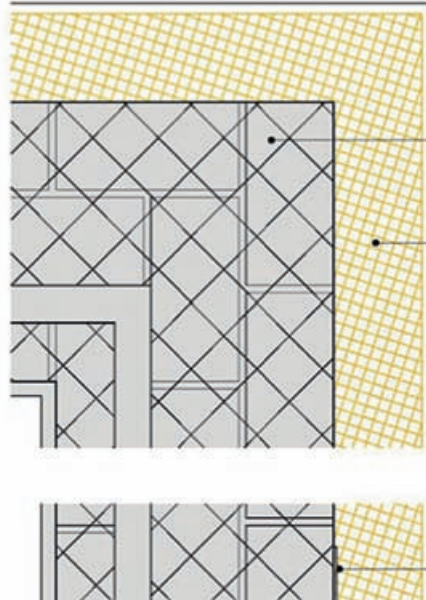
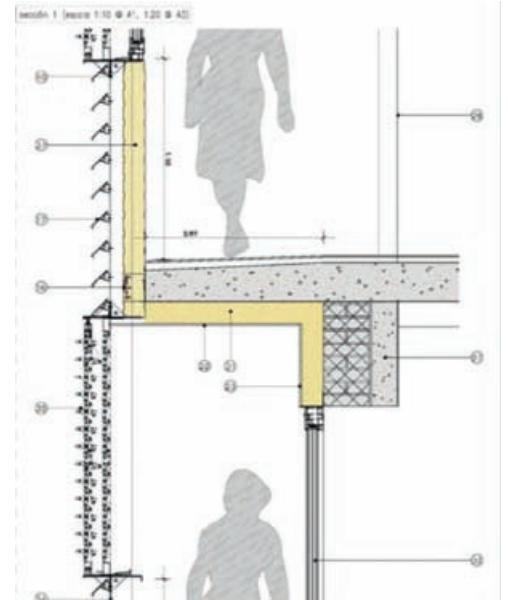
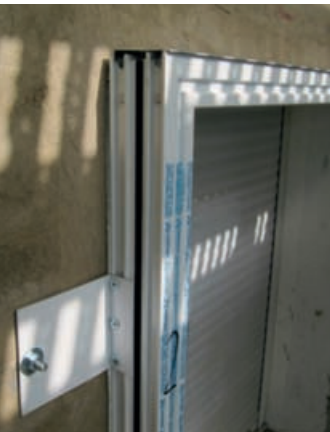
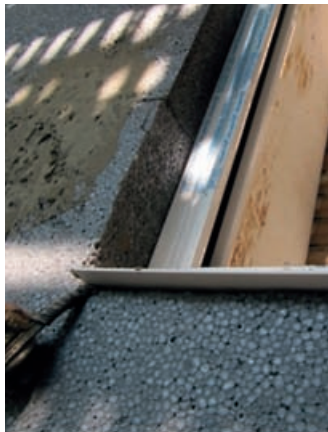
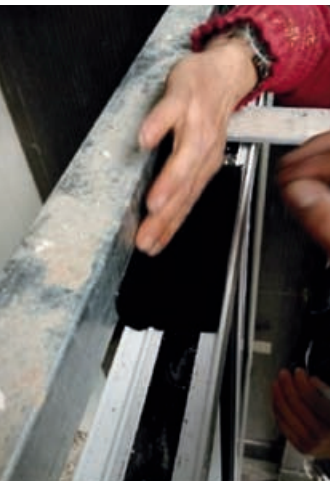
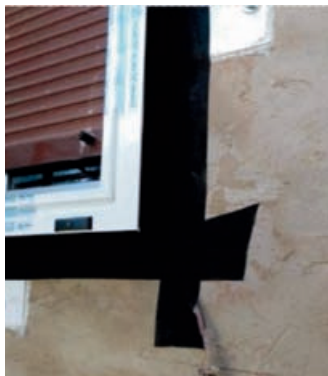
**DETALLES**

Cuatro imágenes que muestran los detalles constructivos en SATE y encintado de ventanas.
